# BESIKTNINGS PROTOKOLL

## Försäkringsbesiktning för Anticimex Säljarsförsäkrat

BLOMSTERBACKEN 23

FAKTORIGATAN 11  
561 43 HUSKVARNA

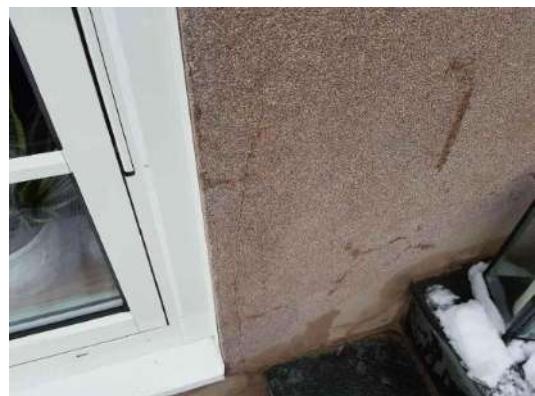
Sprickor finns i sockel.

Bedöms inte ha lett till några bakomvarande skador.

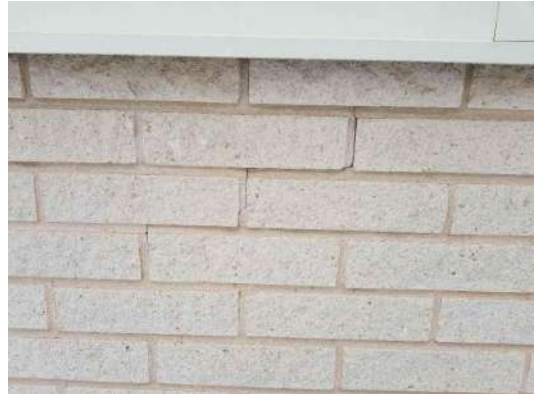
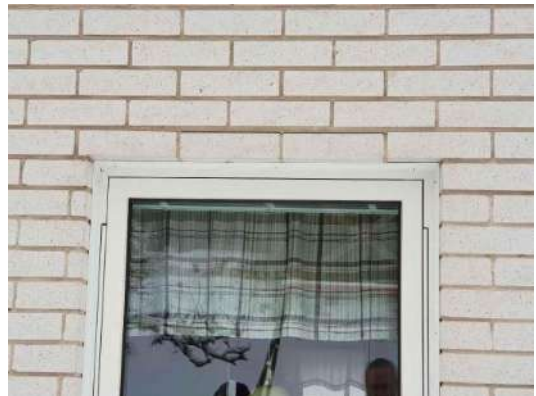
Sprickor finns i fasaden.

Bedöms inte ha lett till några bakomvarande skador. Bör dock ses över så det inte blir värre.

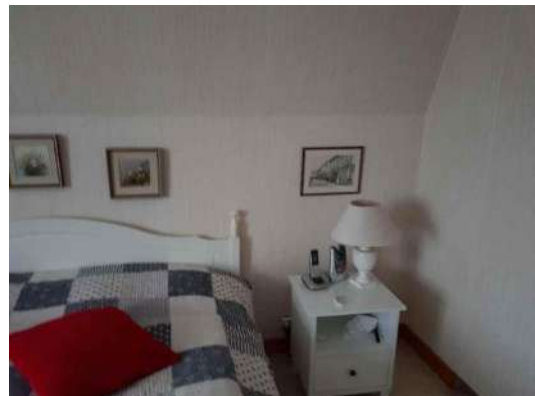
Lucka finns ej till vindsutrymmet.

Utrymmet mellan ytter- och innertak har inte kunnat besiktas i sin helhet då det saknas inspektionslucka till sidovinden mot väster. Vi rekommenderar att en inspektionslucka tas upp och att kompletterande besiktning utförs av utrymmet.

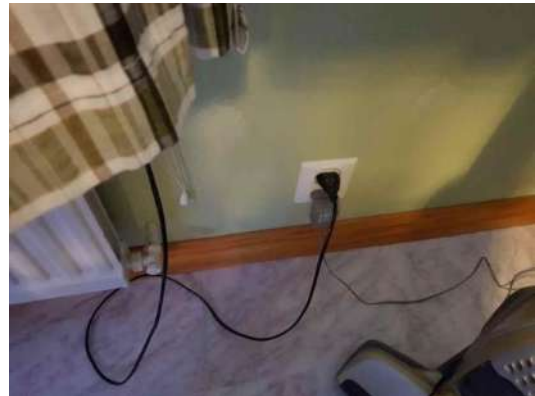
Ojordade uttag finns i kök.

Enligt elsäkerhetsverket får det inte förekomma ojordade uttag i kök. Kontakt bör tas med behörig elektriker för åtgärd.

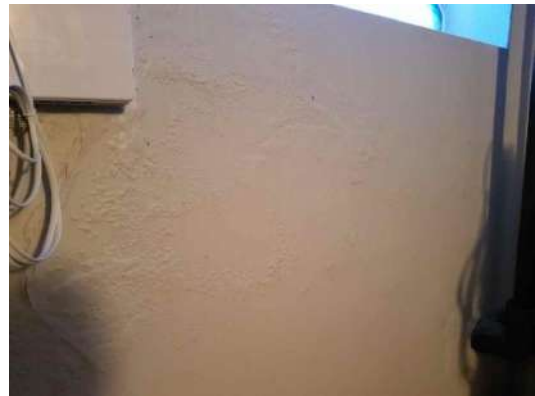
Utvändigt fuktskydd är äldre än 20 år.

Eftersom källarens utvändiga fuktskydd (dagvattensystem, dräneringssystem samt fuktskydd utvändigt källarytterväggarna) är äldre än 20 år, vilket betraktas som dessa delars genomsnittliga tekniska livslängd, så kan systemet ha nedsatt funktion.

Vid besiktningen såg väggarna bra ut med lite ysläpp.

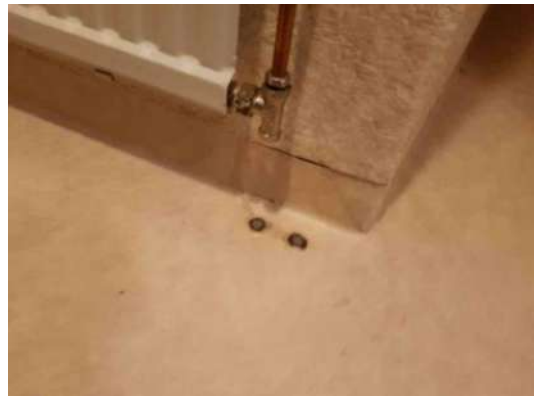
Rör genomföring finns i golv.

Rör genomföringar i golvet medför en ökad risk för att vatten tränger ner i omkringliggande konstruktioner och orsakar fukt skador. Vid uppbyggnaden av utrymmet var detta tillåtet och utförandet anses därför vara fackmässigt utfört. I dagens branschregler är detta inte längre tillåtet.
