# BESIKTNINGS PROTOKOLL

## Försäkringsbesiktning för Anticimex Säljarförsäkrat

STENSHOLM 1:732

RÄTTAREVÄGEN 4  
561 39 HUSKVARNA

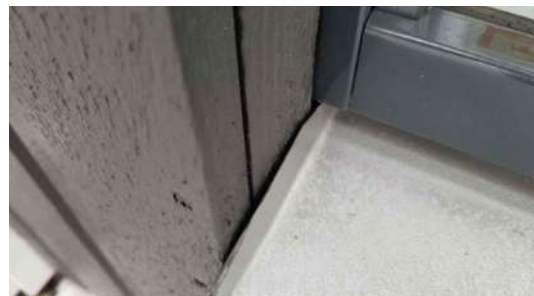
##### Fönster

Några noteringar finns gällande fönsterbleck och fasaden.

Fönsterbleck är monterade mot smyg. Otätheter förekommer mellan fönsterbleck och smyg.

Risk kan finnas att fukt kryper in här vid ogynnsam väderlek med skador som följd.

Rekommendation kan vara att tätta otätheterna med tätmassa.

Observera att till exempel silikon har en begränsad livslängd.

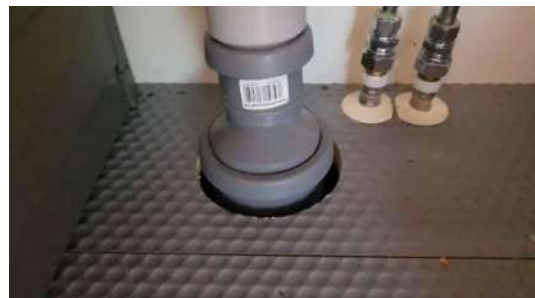
## Entréplan / Kök

Någon notering finns gällande otäta rör genomföringar i diskbänkssåpet i köket.

Otättheter förekommer runt avloppsrör i diskbänksskåp

När det förekommer otättheter runt rörgenomföringar i diskbänksskåpet så finns det risk att vatten, på grund av smygläckage från rörledningar, inte upptäcks. Det kan då tränga in i omkringliggande konstruktioner och orsaka fuktskador.
