BESIKTNINGS PROTOKOLL

Försäkringsbesiktning för Anticimex Säljarförsäkrat

VITPEPPARN 7

KAMOMILLBACKEN 14
554 59 JÖNKÖPING

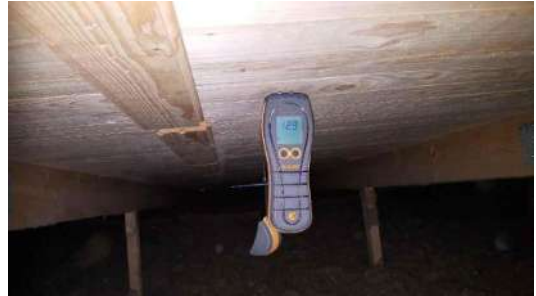
Vind

Vid kontroll av konstruktionen på vinden uppmättes fuktvärden under kritisk fuktnivå för mikrobiell tillväxt och normal lukt upplevdes.

Risk för mikrobiell tillväxt föreligger om den relativa fuktigheten (RF) i den omgivande luften är över 75 % vilket i furuvirke motsvarar en fuktkvot (FK) på 17 %. Fuktkvoten i underlagstak/takbjälkar uppmättes till ~12 %.

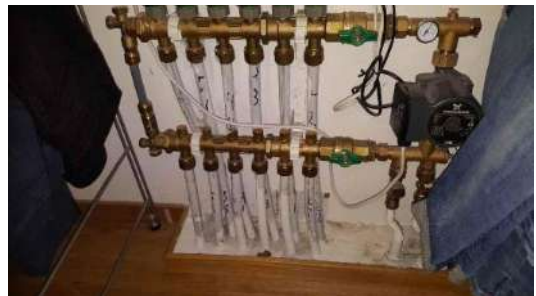
Källarplan / Hall

Golvvärmecentral finns i garderob.

Regelbunden kontroll/upsikt av kopplingar rekommenderas.

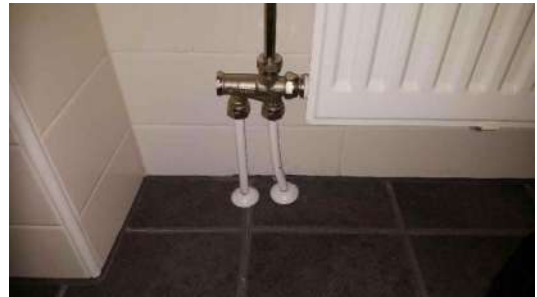
Entréplan / Dusch/Wc

Golvbrunnsmanschett syns under klämmring i golvbrunn

När brunnsmanschetten saknas eller är felmonterad i golvbrunnen innebär det risk för fuktskador. Vatten kan tränga ner i omkringliggande konstruktioner med fuktrelaterade skador som följd.

Golvfall endast lokalt innanför duschväggar.

Rör genomföring finns i golv

Rör genomföringar i golvet medför en ökad risk för att vatten trängs ner i omkringliggande konstruktioner och orsakar fuktskador.
