BESIKTNINGS PROTOKOLL

Försäkringsbesiktning för Anticimex Säljarförsäkrat

SKINNERSDAL 1:25

SKINNERSDAL 16
555 92 JÖNKÖPING

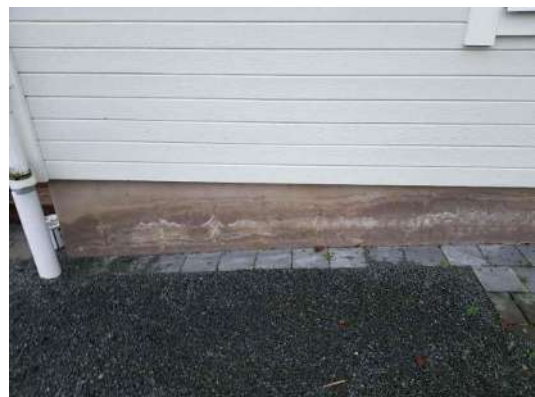
Sockel

Sprickor och kalkutfällningar förekommer i sockel på några ställen.

Bedöms inte ha lett till några bakomvarande skador. Kontakta gärna en murare för åtgärdsförslag.
