BESIKTNINGS PROTOKOLL

Försäkringsbesiktning för Anticimex Säljarförsäkrat

PILTEN 65

STÅLTORPSGATAN 66
553 31 JÖNKÖPING

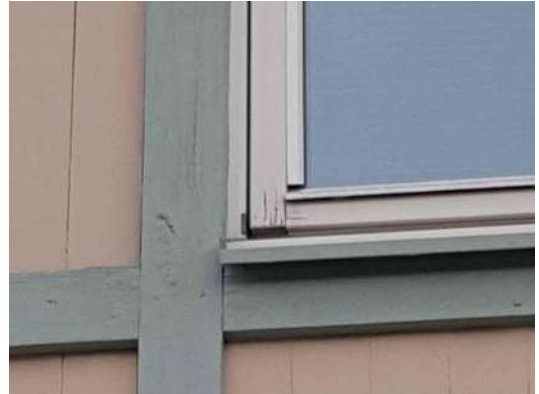
Vissa fönster är i behov av målning/underhåll.

Fönster där målning/underhållsbehov finns riskerar pga. sämre vattenavvisande förmåga att få fuktskador. Detta kan leda till rötskador i fönster och fönsterkarm.

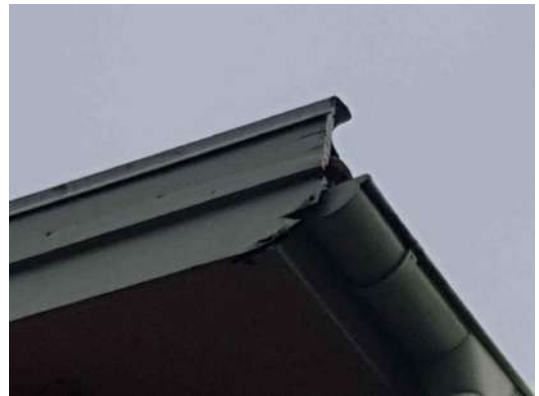
Fasad

Vindskiva är rötskadad och i behov av byte, torrspäckor noterades i panelen främst ovan entré.

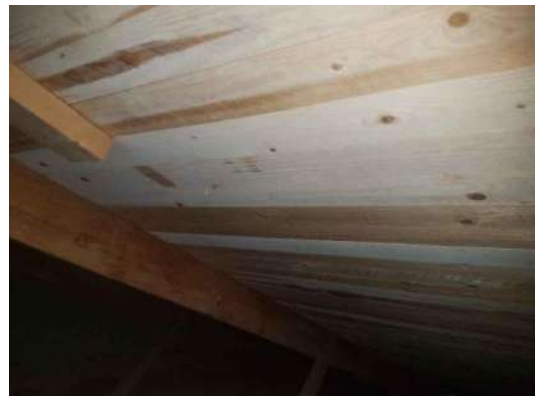
Vind

Vid kontroll av konstruktionen på vinden uppmättes fuktvärden under kritisk fuktnivå för mikrobiell tillväxt, dock noterades mikrobiell påväxt samt fuktfläckar.

Fuktkvoten uppmättes till ~14%.

Risk för mikrobiell tillväxt föreligger om den relativa fuktigheten (RF) i den omgivande luften är över 75% vilket i furuvirke motsvarar en fuktkvot (FK) på 17%.

För att utreda orsaken till och omfattningen av den mikrobiella tillväxt samt de fuktfläckar som finns på yttertaketets insida rekommenderas att en fördjupad undersökning utförs.

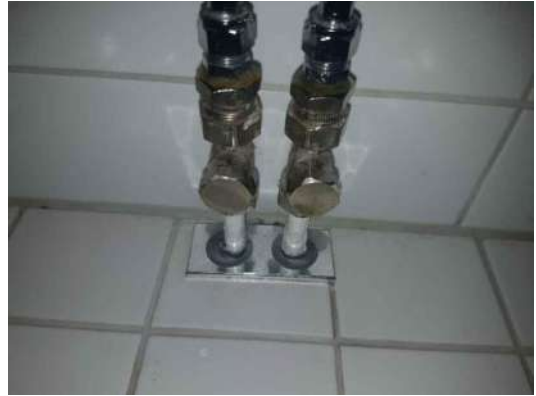
Övre plan / Badrum/Wc

Fönster är olämpligt placerat vid badkar.

Fönstrets placering i våtutrymmet utgör en risk för fuktskador i fönster- och väggkonstruktionen.

Rör genomföring finns i golv

Rör genomföringar i golvet medför en ökad risk för att vatten tränger ner i omkringliggande konstruktioner och orsakar fuktskador.
