# BESIKTNINGS PROTOKOLL

## Försäkringsbesiktning för Anticimex Säljarförsäkrat

ROSENHÄGERN 14

BOSSHAGSGATAN 14  
554 46 JÖNKÖPING

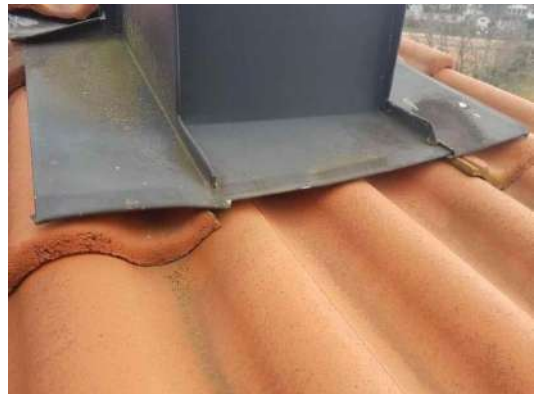
Bristfällig passform av ventilationsstos mot takpannor.

Risk för läckage på underliggande konstruktioner

Nocktätning saknas under nockpannor
