# BESIKTNINGS PROTOKOLL

## Försäkringsbesiktning för Anticimex Säljarförsäkrat

STENSHOLM 1:732

RÄTTAREVÄGEN 4  
561 39 HUSKVARNA

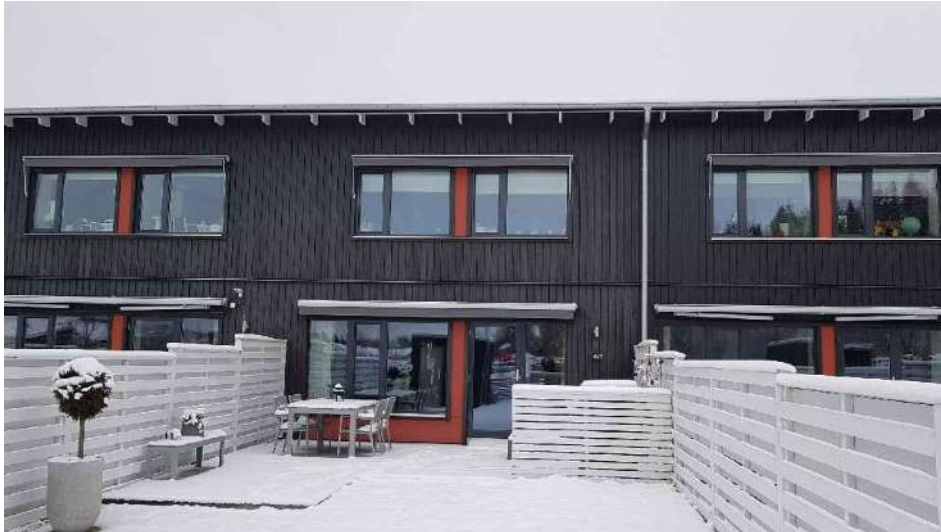
Rättarevägen 4 i Huskvarna.

Huset som byggdes år 2010 bedöms vara välbyggt och fackmässigt utfört.

Inga större anmärkningar noterades utvändigt eller invändigt.
