BESIKTNINGS PROTOKOLL

Försäkringsbesiktning för Anticimex Säljarförsäkrat

SKINNERSDAL 1:25

SKINNERSDAL 16
555 92 JÖNKÖPING

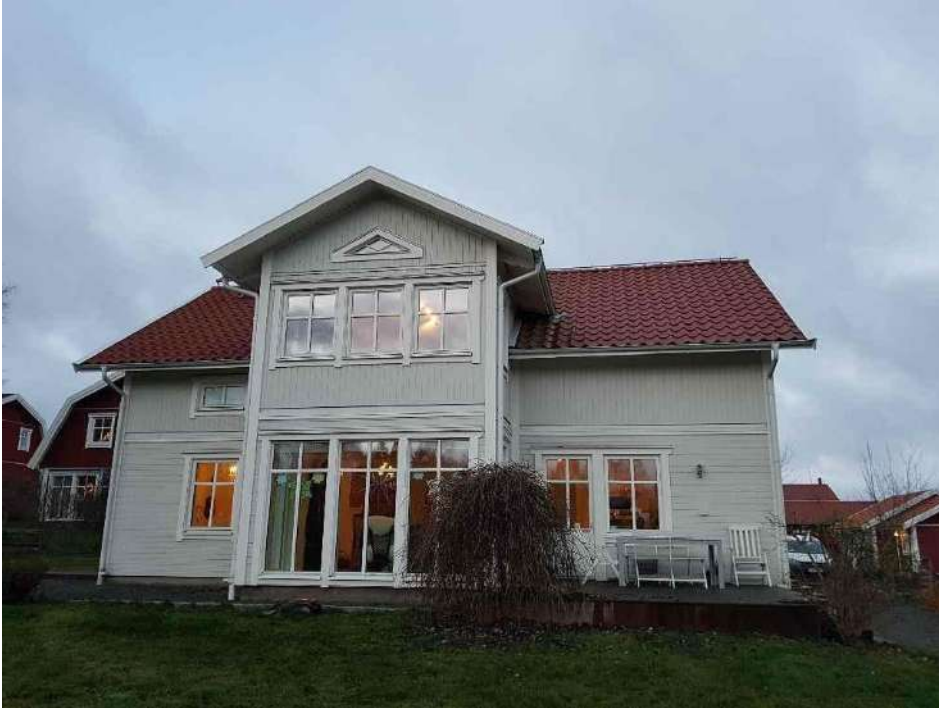
Huset som byggdes år 2008 är ett Eksjöhus.
Arbeten som är utförda på huset då det byggdes bedöms vara fackmässigt utförda.
Huset bedöms vara välvårdat och i ett bra skick.
Kalkutfällningar och en del sprickor förekommer i sockel. Kontakta gärna en murare för konsultation.
