BESIKTNINGS PROTOKOLL

Försäkringsbesiktning för Anticimex Säljarförsäkrat

IVERN 55

REKTANGELVÄGEN 86
556 25 JÖNKÖPING

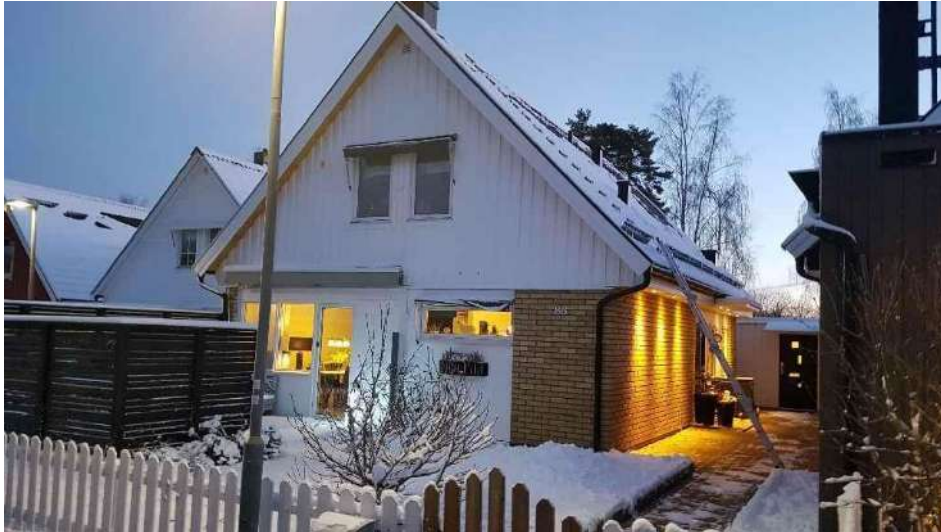
Bostadsbyggnad

Rektangelvägen 86 i Grästorps.

Huset som byggdes år 1975 har renoverats i omfattande utsträckning under senaste året.
